# Capítulo I

### I.1 Análisis-Diagnóstico Ambiental

#### Características ambientales actuales del Parque Fuentes Brotantes

PROYECTO: **Recuperación del Parque Fuentes Botantes de Iztapalapa**

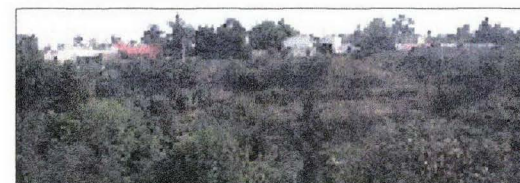
**Foto 11.** La imagen paisajística del sitio es modificada debido a la introducción de especies arbóreas como el Eucalipto ya que altera la imagen natural y degrada poco a poco el ecosistema.

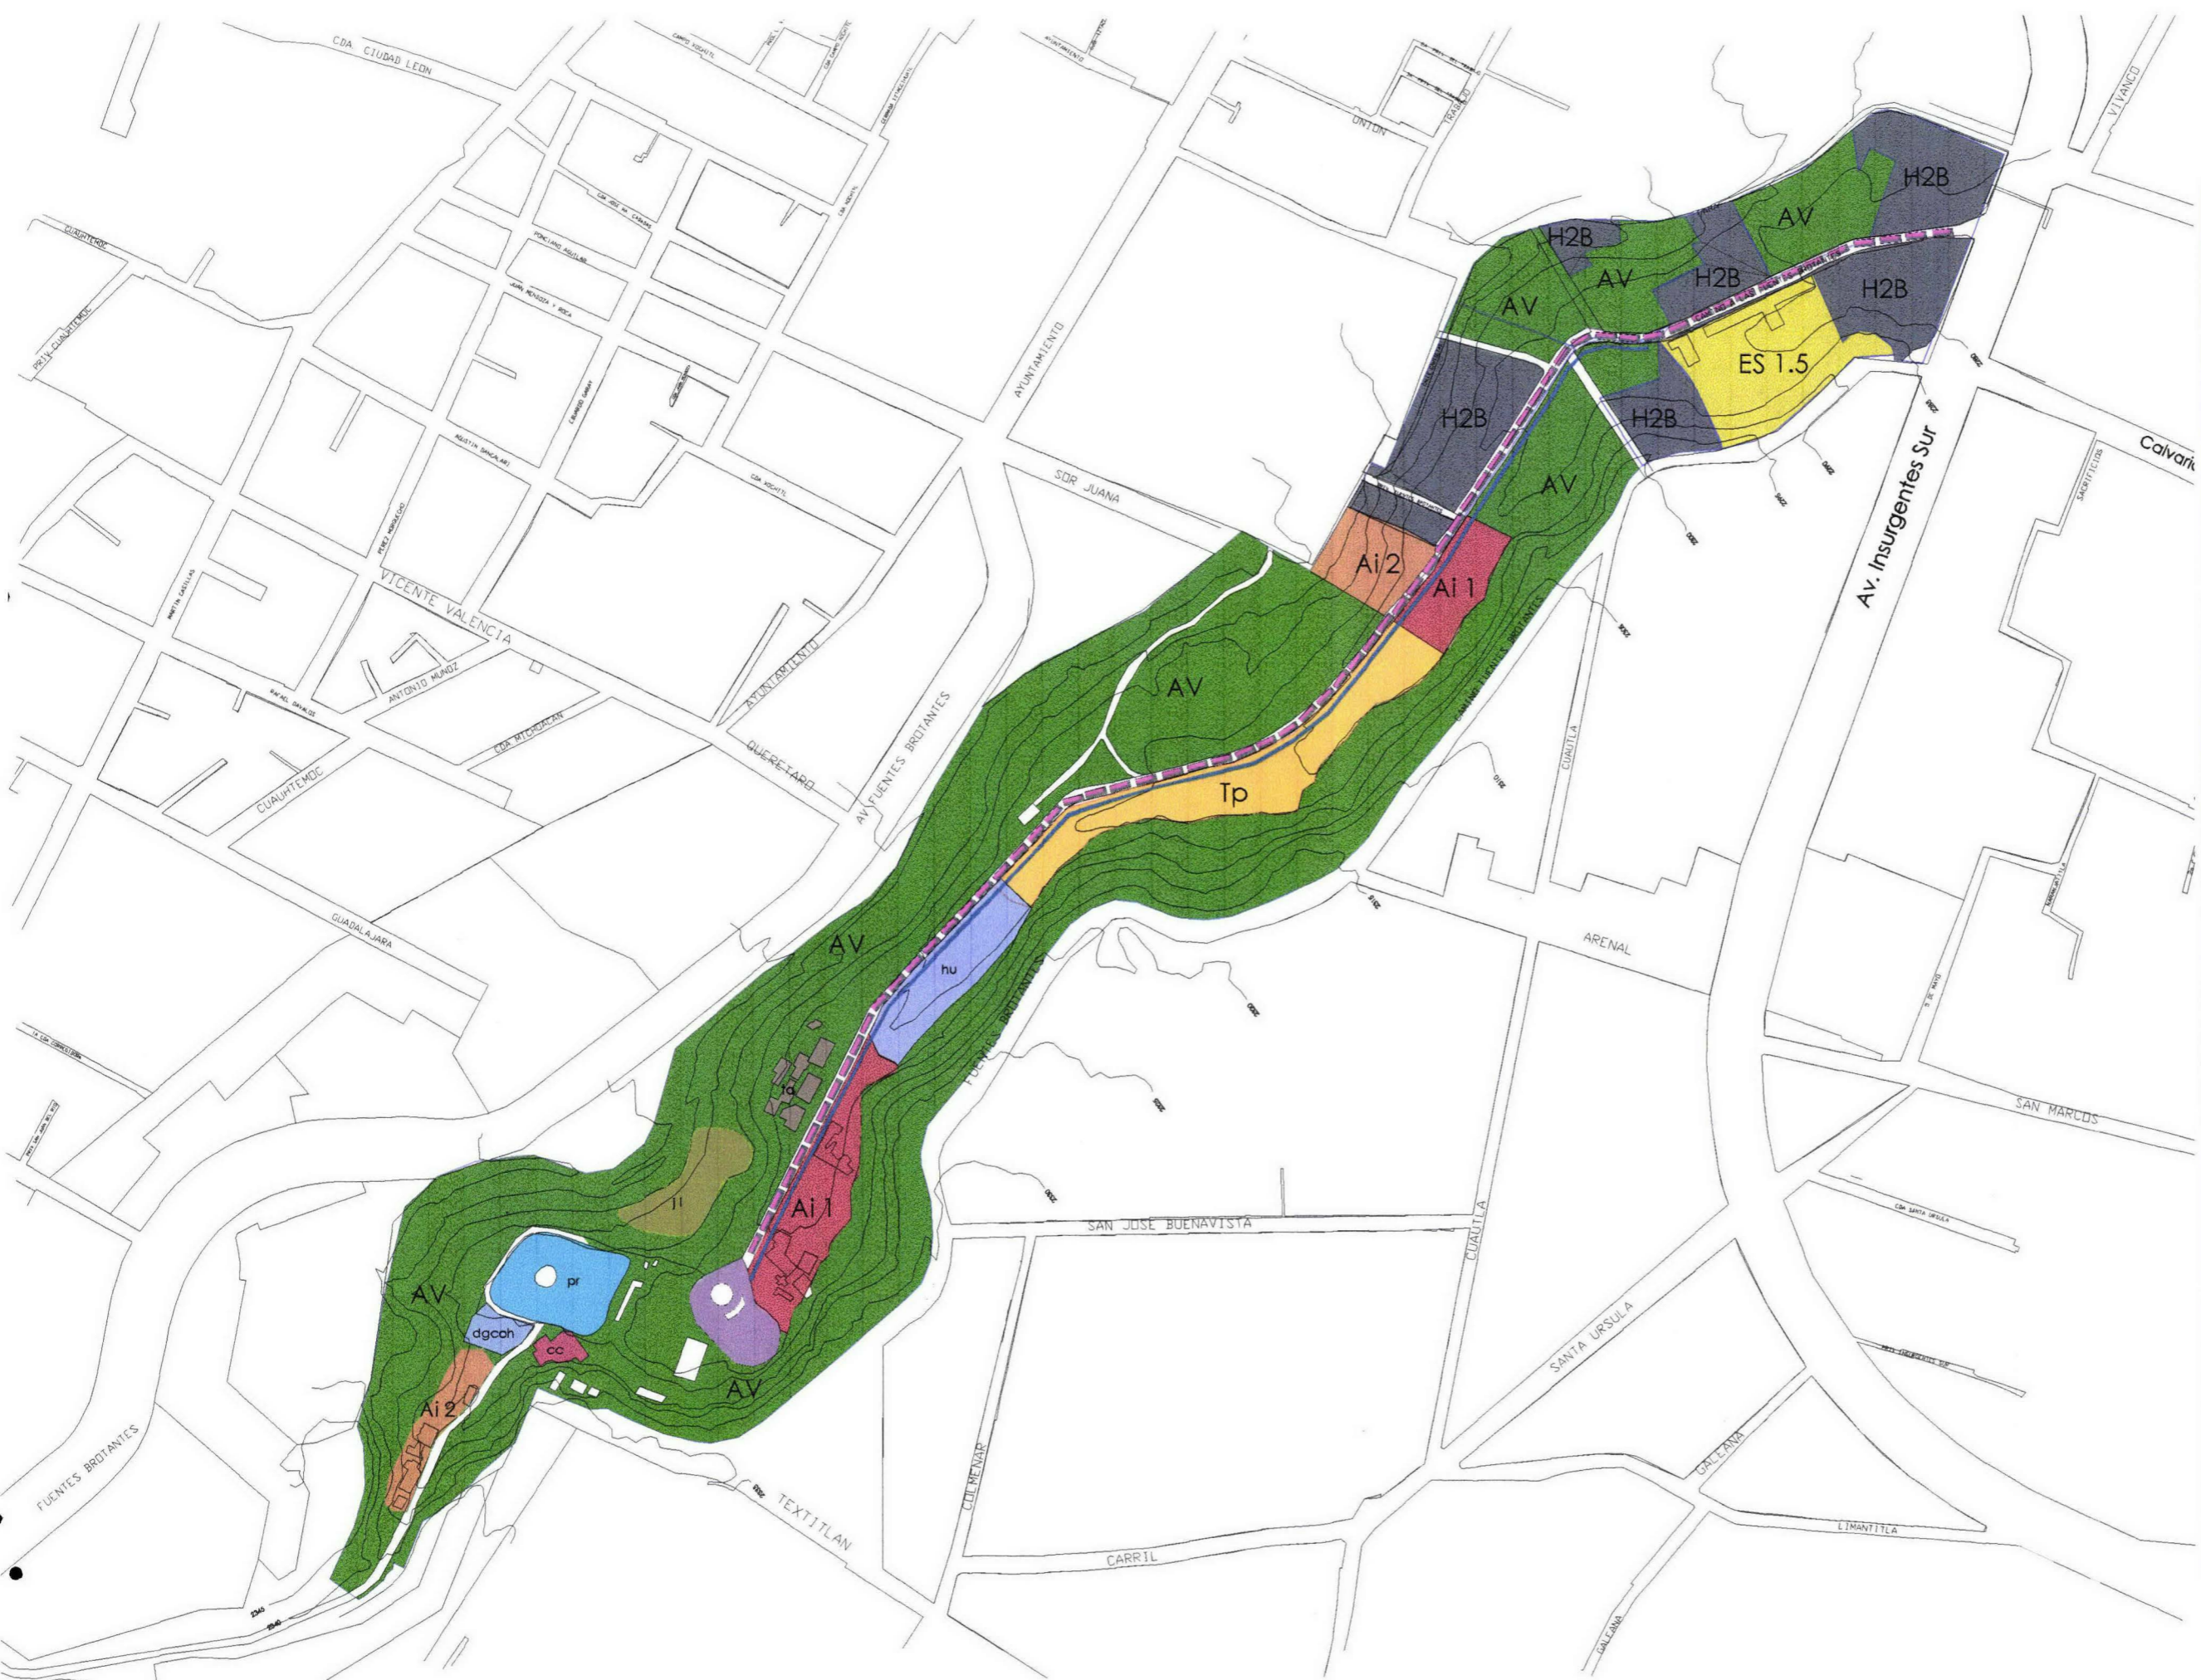
pr	Presa.
hu	Canal a cielo abierto
hu	Humedal
ta	Tiangulis de alimentos
ii	Juegos infantiles
dgcah	Infraestructura (DGCOH)
cc	Casa de la cultura
pe	Plaza y estacionamiento
H2B	Habitacional hasta 200 hab./ha. Servicios básicos (lote tipo 250m <sup>2</sup> )
ES 1.5	Equipamiento de servicios, educación y cultura, intensidad baja, de hasta el 1.5 del área.
AV	Áreas verdes y espacios abiertos.
Tp	Terrenos delimitados como propiedad privada, sin construcciones.
Ai 1	Asentamientos irregulares de 1 nivel, materiales tabique, y cubierta de lamina en un 90 %. Servicios agua.
Ai 2	Asentamientos irregulares de 2 a 3 niveles, material tabique y losa de concreto. Servicios, agua, luz y teléfono.
