COMPARACIÓN ENTRE DOS POSIBLES
SOLUCIONES AL DISEÑO ESTRUCTURAL, EN 1930
Y CONTEMPORÁNEA, DEL EDIFICIO
"LA NACIONAL", PRIMER RASCACIELOS EN MÉXICO

Oscar Minor García

Ingeniería Civil

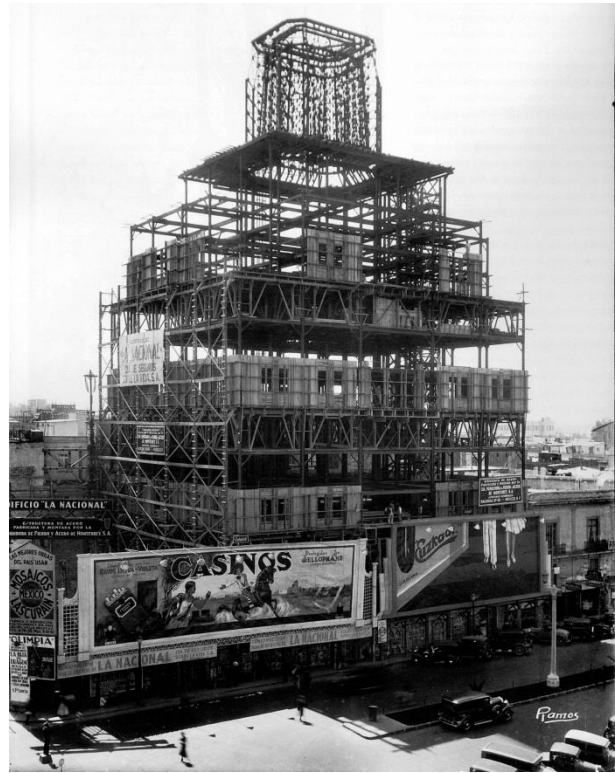
Figura II.6 Imágenes de la estructura de acero del edificio La Nacional el 11 de diciembre de 1931. Fotografías de Guillermo Kahlo, Archivo del Parque Fundidora

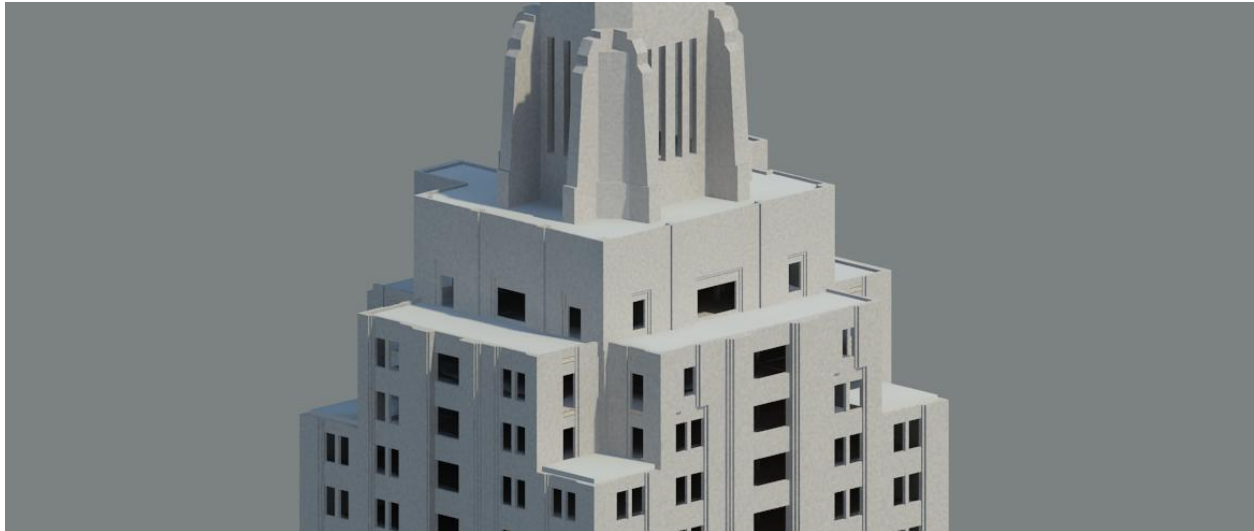
Figura III.1 Modelo tridimensional en el Software Revit Structure

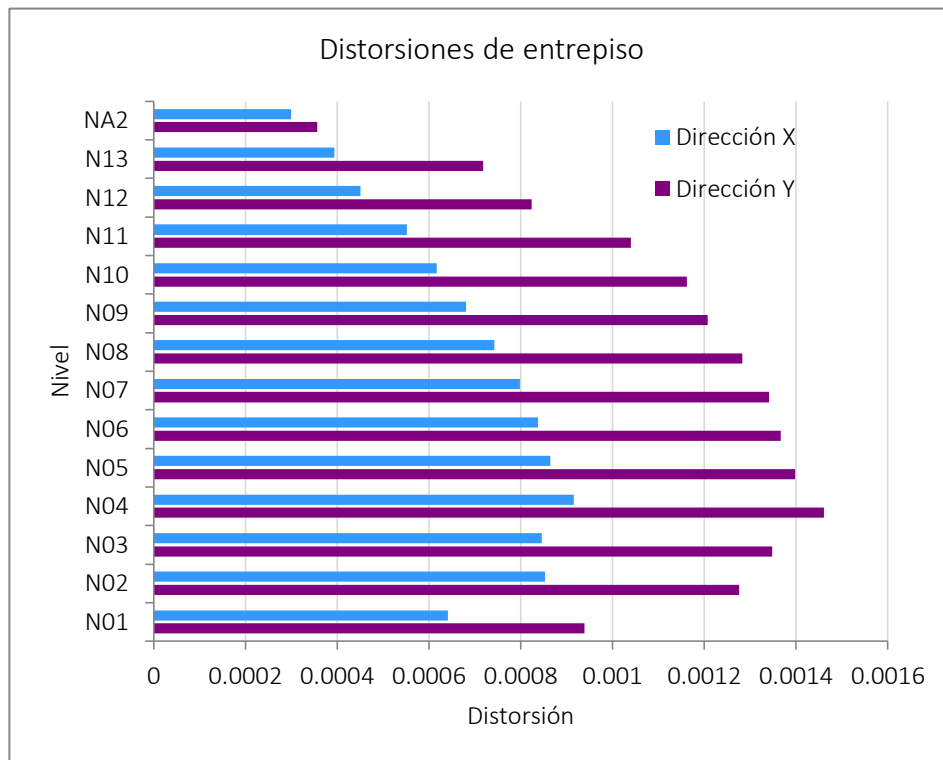
Gráfica IV-1 Distorsiones de entrepiso. OMG, 2013.

Dirección	$\delta_{m\acute{a}x}$	$\delta_{m\acute{a}x\ perm}$	$\frac{\delta_{m\acute{a}x}}{\delta_{m\acute{a}x\ perm}}$	$\Delta_{m\acute{a}x}$
X	0.0009	0.012	0.08	3.31
Y	0.0015	0.012	0.12	5.37

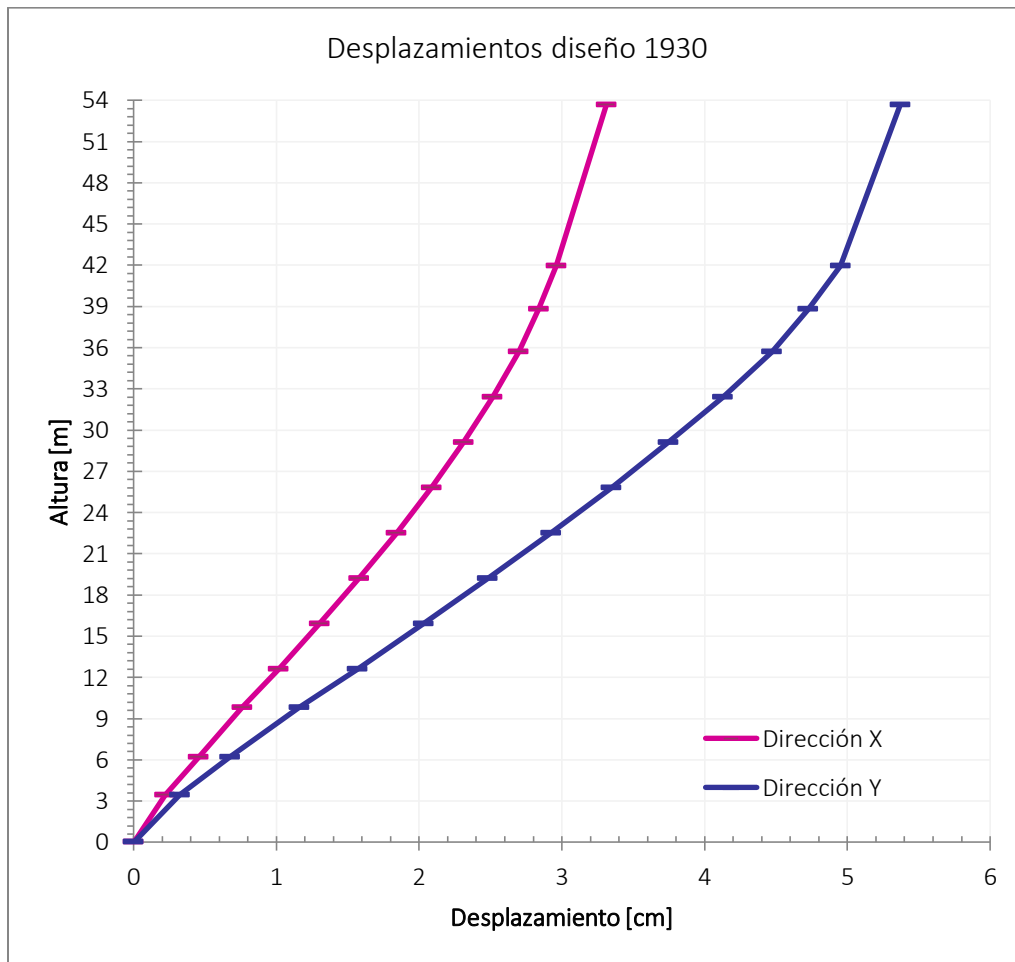
Gráfica IV-2 Desplazamientos en ambas direcciones para el diseño de 1930.

Con desplazamientos de esta magnitud no existe problema en cuanto a desplazamientos con estructuras aledañas.

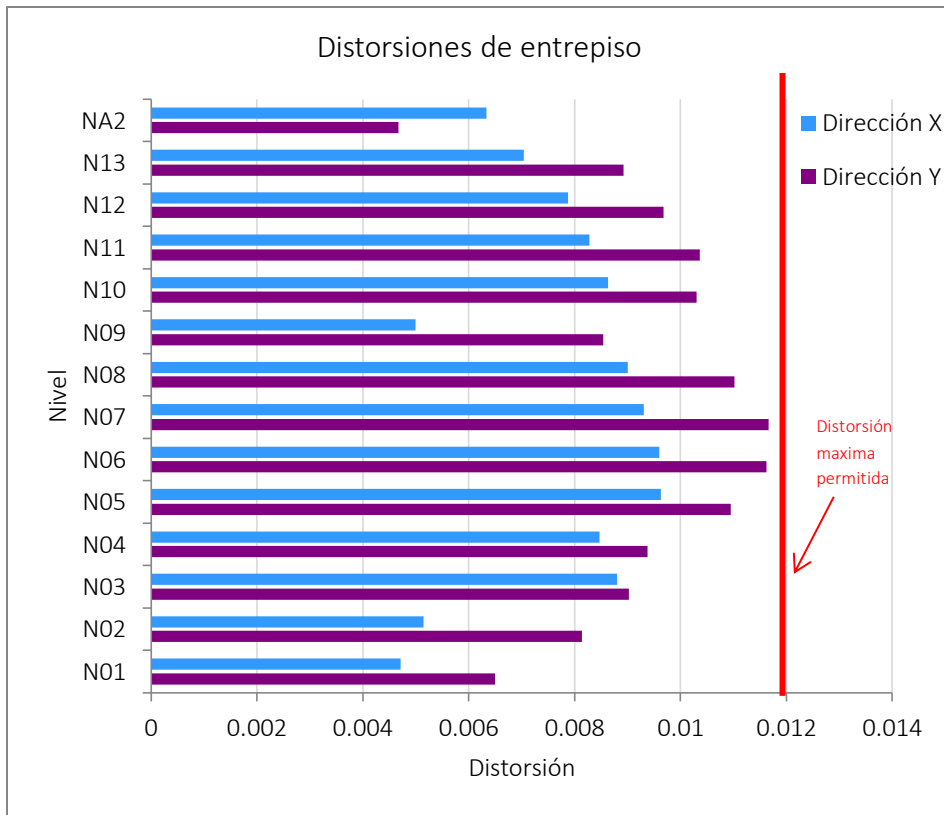
Gráfica IV-6 Distorsiones de entrespiso diseño 2013.

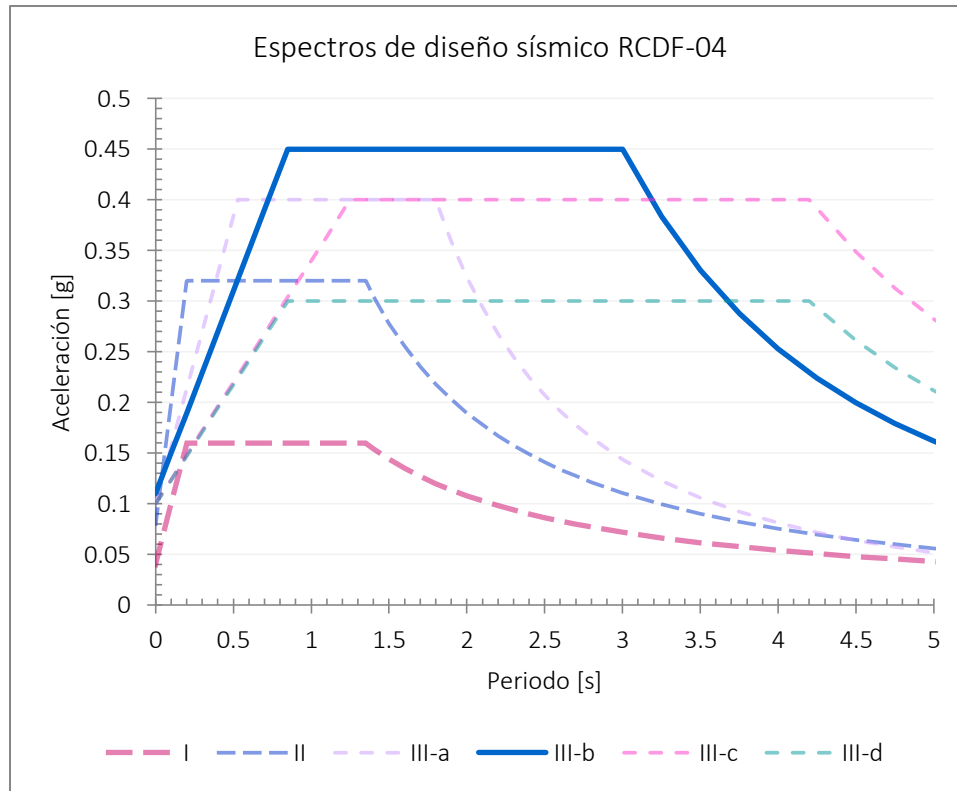
Figura IV.18 Espectros de diseño sísmico según el RCDF-04, OMG, 2013.
